| CLASIFICACIÓN: | Mobiliario Urbano | MODELO: | Banco Horadada |

Características Técnicas

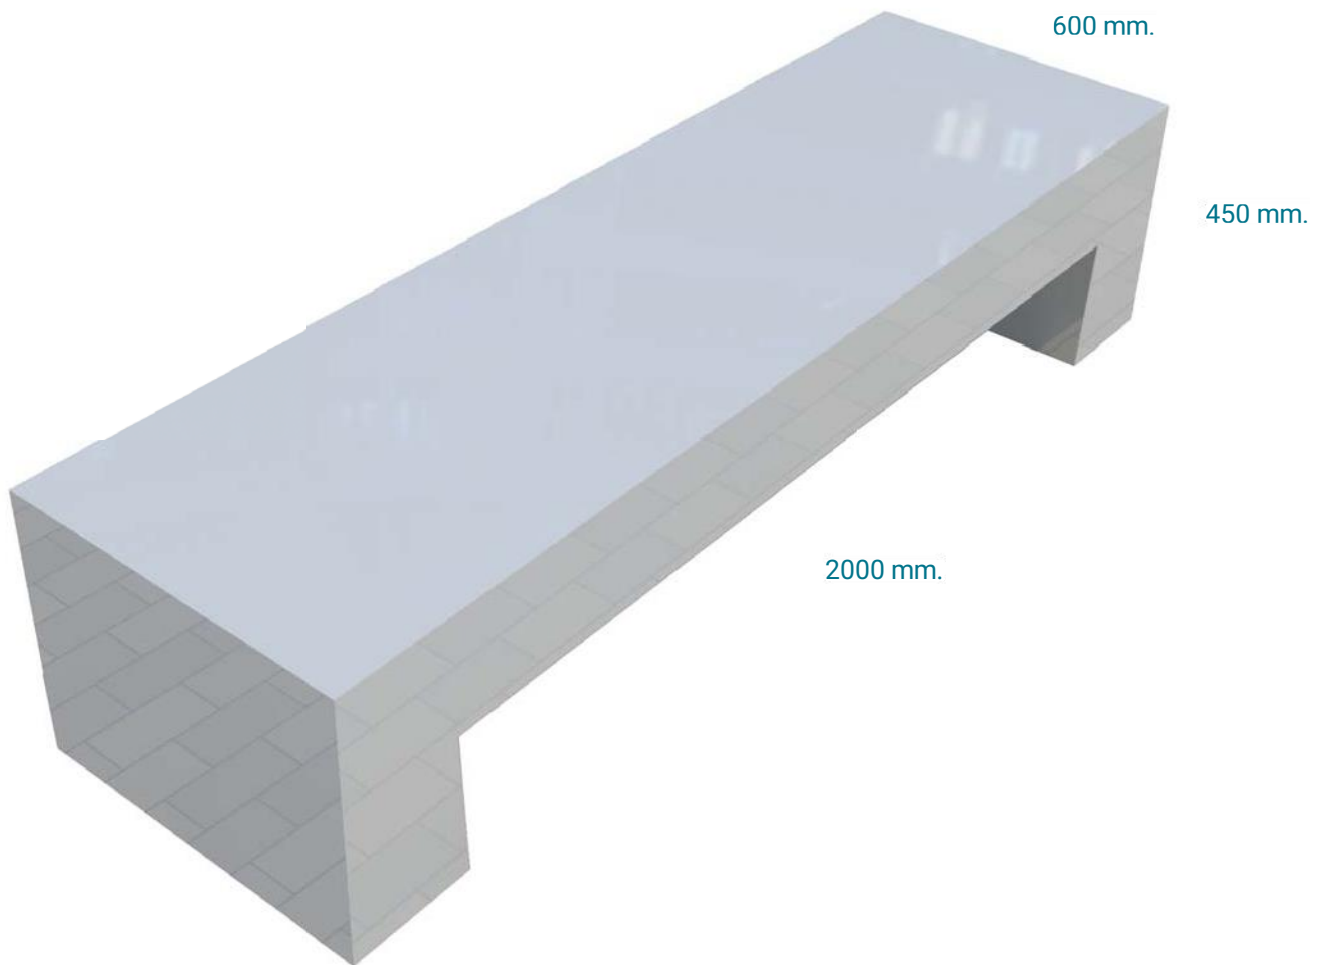
| Dimensiones (mm.) | 2000 x 600 x 450 | Tolerancias (mm.) | ± 5 |

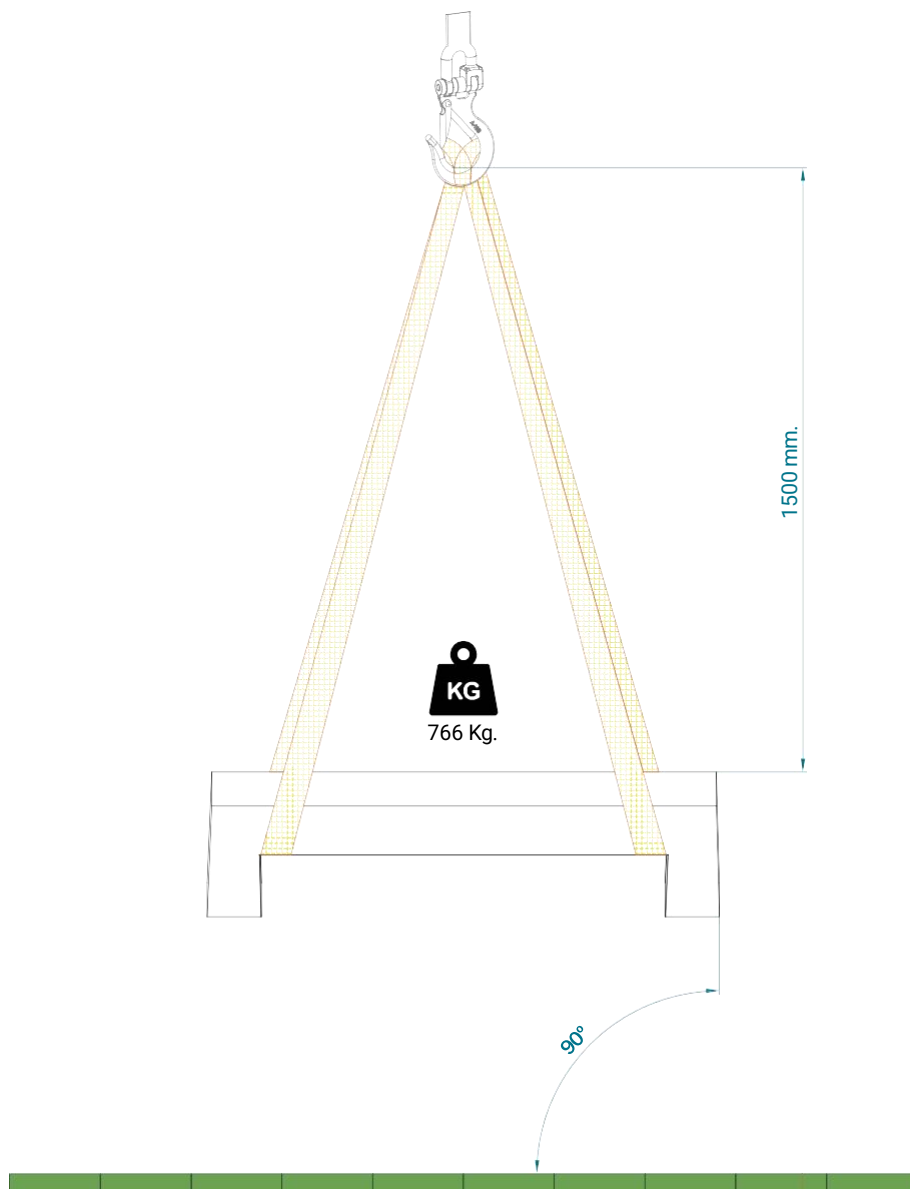
Detalle de Manipulación y Colocación.

| Fijación | Apoyado sin anclaje o mediante resina epoxi. | | |
| Manipulación | Mediante horquillas elevadoras o eslingas de poliéster. | | |
